การสอบสวนอุบัติเหตุหมู่ : รถบรรทุก 4 ล้อชนรถตู้โดยสารรับ-ส่งนักเรียน

อำเภอป่าแดด จังหวัดเชียงราย วันที่ 25 ตุลาคม 2566

The investigation of mass casualty incident: 4-wheel truck crashed into a school bus in Pa Daet, Chiang Rai province on 25 October 2023

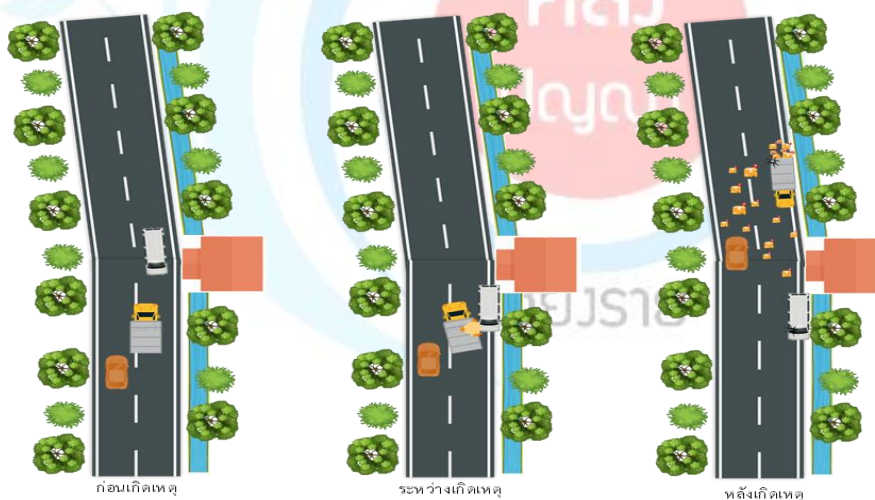
ภาพที่ 1 จำลองการเกิดอุบัติเหตุ

เหตุการณ์เกิดขึ้นเมื่อวันที่ 25 ตุลาคม 2566 เวลาประมาณ 7.30 น. บนทางหลวงหมายเลข 1126 ถนนป่าแดด - จุน บ้านใหม่ใต้ หมู่ 6 ตำบลป่าแดด อำเภอป่าแดด จังหวัดเชียงราย ซึ่งบริเวณจุดเกิดเหตุเป็นถนน 2 เลนสวนกัน ขนาดความกว้างเลนละ 3 เมตร (ไม่รวมขอบไหล่ทาง) มีเส้นประจราจร สามารถแข่งได้เกิดอุบัติเหตุรถบรรทุก 4 ล้อชนกับรถตู้โดยสารรับ-ส่งนักเรียน โดยรถบรรทุก 4 ล้อเป็นของบริษัทขนส่งเอกชนทะเบียน 3ฒจ 2139 กรุงเทพมหานคร มีผู้ขับขี่ 1 คน ไม่มีผู้โดยสาร เดินทางจากคลังขนส่งเอกชนแห่งหนึ่งในอำเภอเมืองเชียงราย เวลา 06.30 น. มุ่งหน้าไปยังสาขาอำเภอจุน จังหวัดพะเยา เพื่อนำส่งพัสดุ โดยใช้เส้นทางอำเภอเมืองเชียงรายผ่านอำเภอป่าแดด และรถตู้โดยสารรับ-ส่งนักเรียน Toyota ทะเบียน นค 937 เชียงรายบรรทุกผู้โดยสารจำนวน 22 คน (เป็นนักเรียนทั้งหมด) ชับจากบ้านสันป่าคำเข้าสู่ตัวเทศบาลตำบลป่าแดดเพื่อนำส่งนักเรียน เมื่อเดินทางมาถึงจุดเกิดเหตุซึ่งเป็นถนนเส้นโค้งขวาเล็กน้อย 2 เลนสวนกัน รถบรรทุก 4 ล้อได้พยายามขับแซงรถเก๋งโดยข้ามมาอีกเลนหนึ่ง ขณะหักกลับเลนเดิมรถเสียการควบคุมเนื่องจากบรรทุกพัสดุมาเต็มคันรถ ทำให้ไม่สามารถเข้าสู่เลนได้ทันและเบียดเข้ากับรถตู้โดยสารรับ-ส่งนักเรียนฝั่งคนขับในเลนตรงข้ามที่ชะลอรถและพยายามเบี่ยงหลบ ก่อนรถบรรทุก 4 ล้อจะเสียการควบคุมและหมุนพลิกคว่ำลงข้างทางในระยะประมาณ 70 เมตรห่างจากจุดชน ดังภาพที่ 1

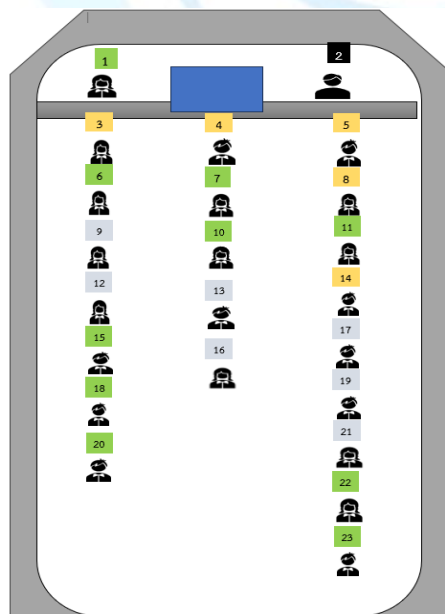
ภาพที่ 3 แผนผังที่นั่งภายในรถตู้รับ-ส่งนักเรียน

บริเวณภายนอกมากที่สุดบริเวณละร้อยละ 42 ดังตารางที่ 1 และรูปภาพที่ 3 โดยเสียชีวิตที่เกิดเหตุ 1 ราย นำส่ง รพ.เชียงรายประชานุเคราะห์ 1 ราย กลับบ้าน 15 ราย ไม่ได้บาดเจ็บ 7 ราย

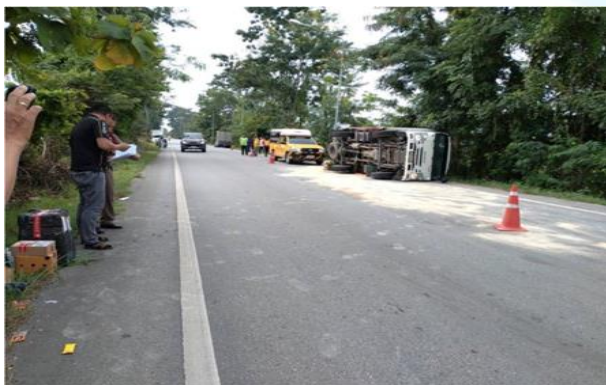
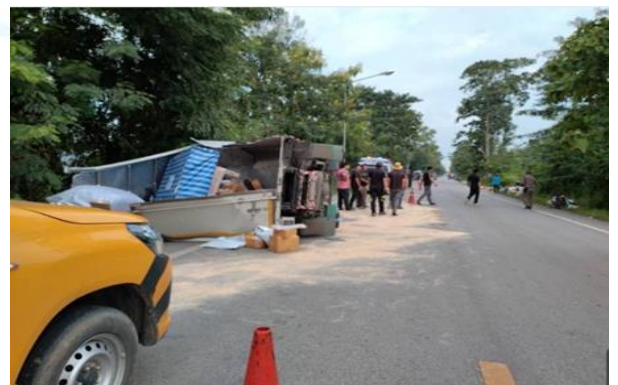
ภาพที่ 4 สภาพรถบรรทุก 4 ล้อ ณ จุดเกิดเหตุ

รถบรรทุก 4 ล้อ เป็นรถยนต์บรรทุกส่วนบุคคล ยี่ห้อ Isuzu ทะเบียน 3ฒณ -2139 กรุงเทพ ขนาด 2 ที่นั่ง ปีรุ่น 2020 เครื่องยนต์ 3000 C.C. 130 แรงม้า 2 เพล่า 4 ล้อ ยาง 4 เส้น น้ำหนักรถรวม 4,500 กิโลกรัม ยางรถ ล้อหน้า และล้อหลังด้านซ้าย ยี่ห้อ BRIDGESTONE รุ่น R200 ยาง Radial ขนาด 117/116N 7.00R16 วันผลิต สัปดาห์ 47 ปี 2020 3 เส้น อีก 1 เส้น ล้อหลังด้านขวา ยี่ห้อ BRIDGESTONE รุ่น MIGHTY RIB ยางผ้าใบมียางโน ขนาด 115/111L 7.50 R16 วันผลิต สัปดาห์ 2 ปี 2020 สภาพแตกในที่เกิดเหตุ มีการทำประกันภัยรถภาคบังคับ 1 ฉบับ ตรวจสอบสภาพครั้งสุดท้ายวันที่ 5 มีนาคม 2566 ไม่มีการติดตั้ง GPS ไม่มีการติดตั้งกล้องหน้ารถ ไม่มีการทำประกันภัยภาคสมัครใจ มีเข็มขัดนิรภัยทุกที่นั่ง ถูกลมไม่ทำงานเนื่องจากไม่ได้มีการประทะด้านหน้ารถ ระบบเบรกทำงานได้ปกติ ไม่ทราบความเร็วในช่วงก่อนและขณะเกิดเหตุ แต่พบรอยบนยางจุดเกิดเหตุยาว 2 เมตร หลังจากจุดชนพบรอยเบรก ยาว 10 เมตร เบียงลงข้างทางด้านซ้าย

และหักกลับเข้าสู่ทางหลักก่อนเสียหลักพลิกคว่ำไกลตามถนนยาว 50 เมตร และหมุนหันหน้ารถกลับมามีอีกฝั่งหนึ่ง ทำให้พัสดุที่บรรทุกเต็มคันรถกระจายตามพื้นถนน จึงคาดว่ามาด้วยความเร็วสูง ร่วมกับการบรรทุกหนักทำให้เพิ่มความรุนแรงมากยิ่งขึ้น สภาพแรงกระทำมีรอย สภาพรถไม่มีการชนด้านหน้ารถเป็นการกระแทกฝั่งขวาของรถและตัวบรรทุก โดยเฉพาะในส่วนของตัวบรรทุกทำให้ตัวบรรทุกฉีกขาด และยางหลังขวาแตก

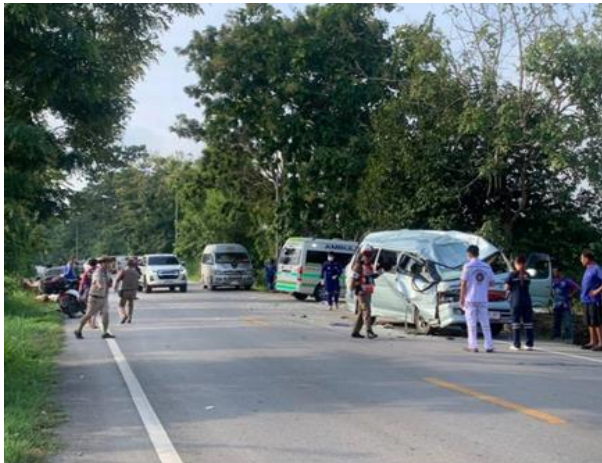
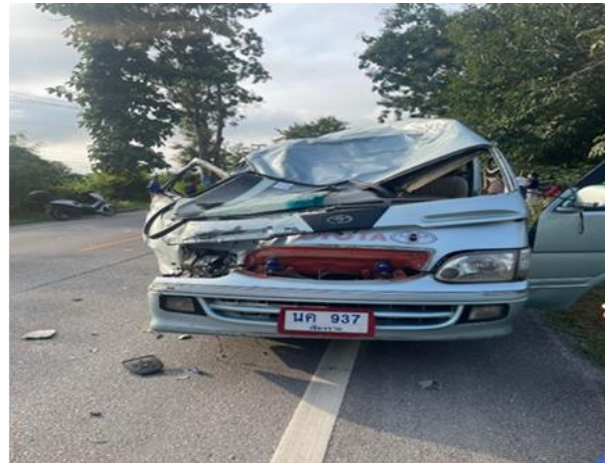
ภาพที่ 5 สภาพรถผู้รับ-ส่งนักเรียน ณ จุดเกิดเหตุ

รถตู้โดยสารรับ-ส่งนักเรียน ไม่มีการติดตั้งกล้องหน้ารถ เป็นรถยนต์ส่วนบุคคล ยี่ห้อ Toyota hiace commuter ทะเบียน นค-937 เชียงราย ประเภทรถยนต์นั่งส่วนบุคคล เกิน 7 คน ลักษณะตู้ที่นั่ง 4 ตอน ปีรุ่น 2000 เครื่องยนต์ 3000 4 สูบ 97 แรงม้า 2 เฟลา 4 ล้อ ยาง 4 เส้น น้ำหนักรถรวม 1,900 กิโลกรัม 11 ที่นั่ง ยางหน้าขวา ยี่ห้อ Goodride Radial ขนาด 205/70 R15 ไม่ทราบวันผลิต ยางหน้าซ้าย ยี่ห้อ Bridgestone duravis Radial ขนาด 205/70 R15 วันผลิต สัปดาห์ 11 ปี 2017 ยางหลังขวา ยี่ห้อ Michelin agilis ขนาด 215/70 R15 วันผลิต สัปดาห์ 20 ปี 2020 ยางหลังซ้าย ยี่ห้อ Michelin agilis ขนาด 215/70 R15 วันผลิต สัปดาห์ 44 ปี 2019 มีการทำประกันภัยรถภาคบังคับ 1 ฉบับ ไม่มีการทำประกันภัยภาคสมัครใจ ตรวจสอบสภาพครั้งสุดท้ายวันที่ 14 มิถุนายน 2566 ไม่มีการติดตั้ง GPS ไม่มีการติดตั้งกล้องหน้ารถ มีเข็มขัดนิรภัยคู่หน้า ไม่มีถุงลมนิรภัย มีการติดตั้งเครื่องเสียงบริเวณเพดานรถด้านหลังคนขับเพิ่มเติม มีการดัดแปลงสภาพรถเป็นที่นั่งไม้วาง 3 แถวทางยาวมีหมุดยึดหัวท้าย ไม่มีพนักพิง ไม่มีการติดตั้งเข็มขัดนิรภัยสำหรับผู้โดยสาร ไม่ทราบความเร็วในช่วงก่อนและขณะเกิดเหตุ ไม่พบรอยเบรกบนถนน มีการเบี่ยงหัวรถตู้เพื่อหลบมาไหล่ทางฝั่งซ้ายเล็กน้อย สภาพรถไม่มีการชน ด้านหน้ารถเป็นการกระแทก หน้ารถฝั่งคนขับยุบถึงคนขับยาวไปถึงหลังคา รถด้านฝั่งขวาทำให้เครื่องเสียงบนเพดานในห้องโดยสารหลุดกระแทกผู้โดยสาร ทำให้เกิดการบาดเจ็บ ที่นั่งไม้ที่ดัดแปลงหลุดทั้ง 3 แถว

1. การขาดวินัยในการคาดเข็มขัดนิรภัยของผู้ขับขี่ส่งผลให้เพิ่มความรุนแรงของการบาดเจ็บ⁶ สอดคล้องกับการศึกษาของ Febres JD และคณะที่พบว่า การคาดเข็มขัดนิรภัยช่วยลดความรุนแรงของการบาดเจ็บ
2. การดัดแปลงรถใช้งานไม่เป็นไปตามมาตรฐานรถตู้โดยสารรับ-ส่งนักเรียน มีการดัดแปลงและติดตั้งเครื่องเสียงบริเวณเพดานรถด้านหลังคนขับ ดัดแปลงสภาพที่นั่งผู้โดยสารเป็นที่นั่งลักษณะไม้ยาว 3 แถว มีหมุดยึดบริเวณหัวท้ายของที่นั่ง ไม่มีพนักพิง ไม่มีการติดตั้งเข็มขัดนิรภัยสำหรับผู้โดยสาร ไม่มีถุงลมนิรภัย สอดคล้องกับการศึกษาของ Fouda Mbarga และคณะพบว่า ความเสี่ยงของการบาดเจ็บในอุบัติเหตุลดลงในผู้โดยสารที่คาดเข็มขัดนิรภัยเปรียบเทียบกับผู้โดยสารที่ไม่ได้คาด (RR 0.47, 95% CI 0.29–0.80) และการคาดเข็มขัดนิรภัยสามารถลดอัตราการบาดเจ็บได้อย่างมีนัยสำคัญ (RR 0.35, 95% CI 0.24–0.52)⁷

1. ปก. และหน่วยบริการสาธารณสุขในพื้นที่ทบทวนแผนเผชิญเหตุบรรเทาสาธารณภัย และดำเนินการซ้อมแผนอุบัติเหตุ
- 2.เพิ่มมาตรการการใช้ป้ายเตือนในจุดเสี่ยง ส่งเสริมประชาสัมพันธ์การเข้าถึงประกันภัย ภาคบังคับและภาคสมัครใจ
- 3.ควรมีการผลักดันมาตรการและบทลงโทษต่อการดัดแปลงสภาพของรถตู้โดยสารรับ-ส่ง นักเรียน
4. ควรมีการสำรวจและเตรียมความพร้อมของเครื่องมือที่มีความสำคัญเพื่อให้สามารถเผชิญเหตุได้อย่างรวดเร็ว และมีประสิทธิภาพ
- 5.เข้มงวดการเชื่อมโยงข้อมูลเครือข่าย การติดตั้ง GPS และการเพิ่มบทลงโทษให้รุนแรง นำไปสู่การบังคับใช้กฎหมายอย่างจริงจัง
